# 安全生产抽查隐患列表

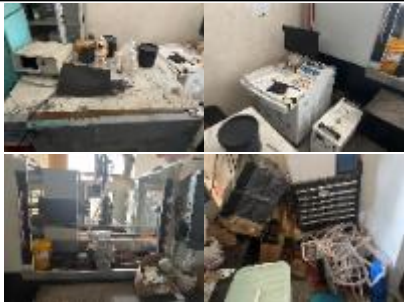
隐患房间	隐患描述	隐患图片
机电学院 MA04-111	环境杂乱, 实验室存在饮食现象

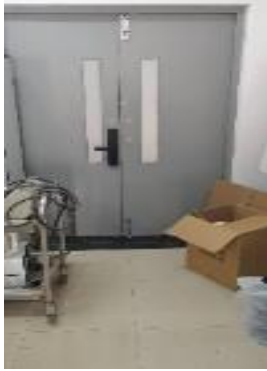
<p>杂物堆积，堵塞逃生通道</p>

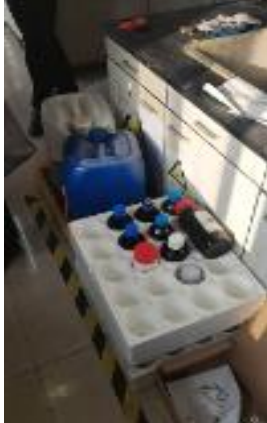
<p>危废未及时处置，危险废物警示标志未及时更新</p>

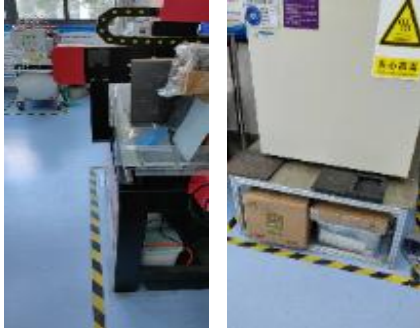
<p>材料科学与 技术学院 JD10-B112</p>	<p>警示线划分不合理；易燃物未及时清理</p>

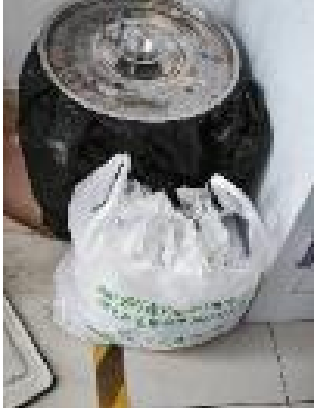
材料科学与 技术学院 JD10-B202	危废沾染物和生活垃圾混放

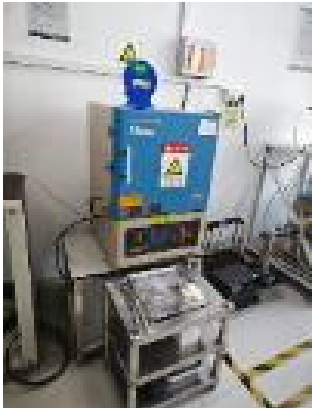
管式炉实验期间无人值守

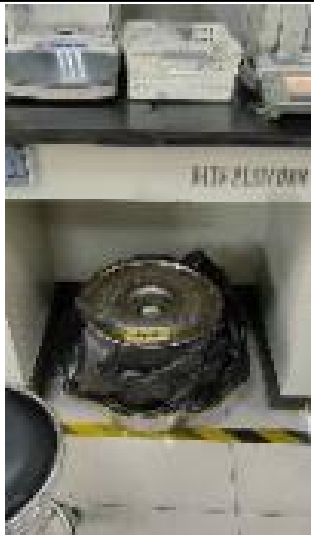
材料科学与 技术学院 JD10-B204	危废暂存区未按要求张贴相关标识

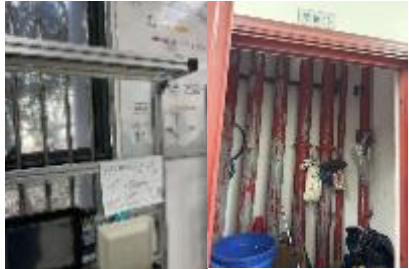
隐患位置	隐患描述	隐患图片
经济与管理学院 JD05-102	工业工程智慧工厂实验台无接地措施（有电气线路）、灯具无防护罩；消防管道井内堆放杂物

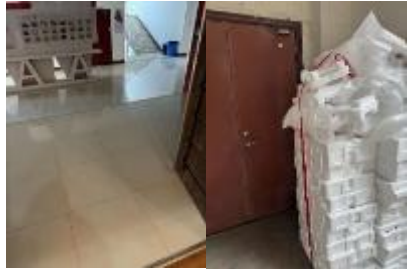
隐患位置	隐患描述	隐患图片
人文与社会科学学院 JD07-225	实验室入口台阶未设置警示标志，应急疏散时疏散人员不易查觉；安全出口门外堆放杂物，影响疏散
